Torreón dos Andrade

A *torre dos Andrade* é, xunto coa ponte e igrexa parroquial, un dos monumentos máis destacados de **Pontedeume**. Trátase dunha torre da homenaxe que formaba parte do complexo do antigo casa-pazo dos *Andrade*, construído posiblemente por **Fernán Pérez de Andrade, o Bo**, unha vez consolidado o seu señorío sobre **Pontedeume** en 1371.

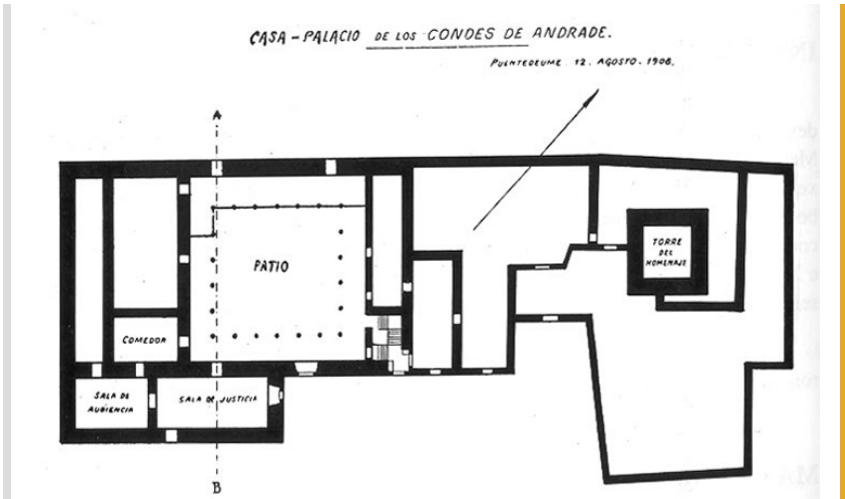
Fig. 2 : Plano da antiga casa-pazo dos Andrade.⁴

Este complexo estaba constituído pola *capela de San Miguel* no seu lado sueste, a casa residencial no espazo central, e a torre na parte norte, e pechaba o espazo amurallado polo seu lado noroeste.

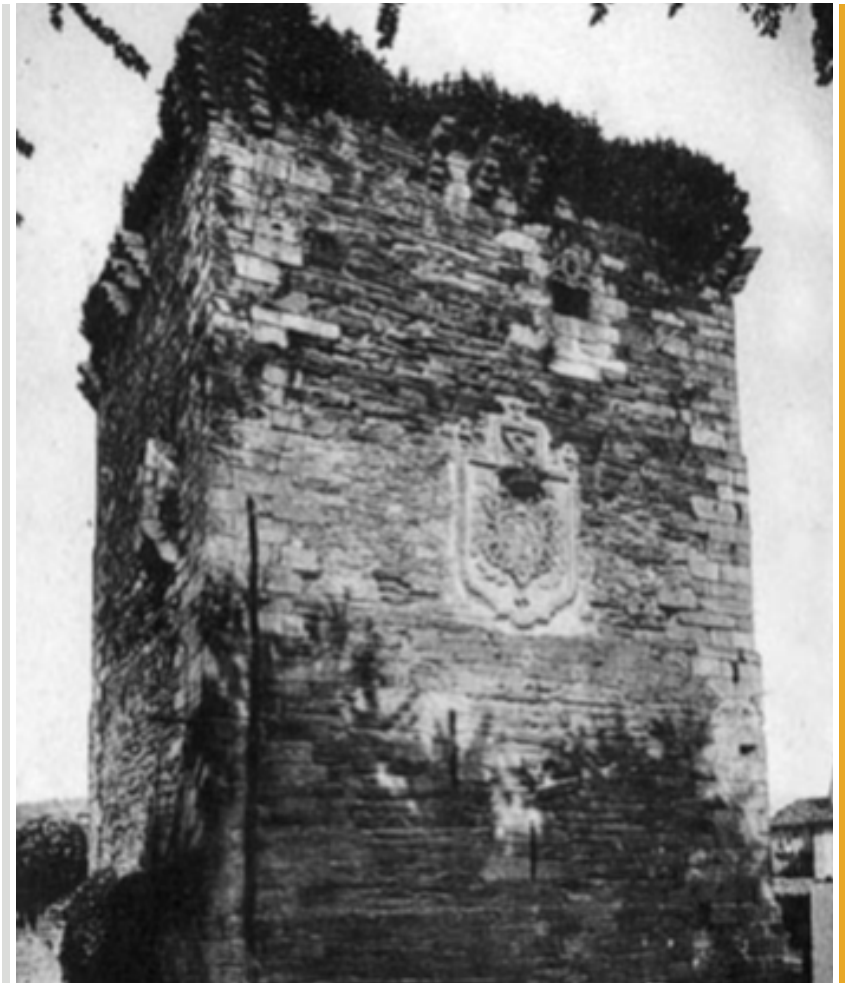
Fig. 6: O torreón despois da desaparición do pazo, co escudo xa situado no seu lado sur.¹¹

Foi precisamente o definitivo esmorecemento e derrubo do pazo entre os anos 1929 e 1936 o que significou a seguinte gran modificación que afectou ao torreón: a colocación do escudo de **Don Ginés Ruiz de Castro Andrade y Portugal**, que pasaba da fachada leste do desaparecido pazo ao lado sur do torreón, onde o podemos contemplar actualmente.

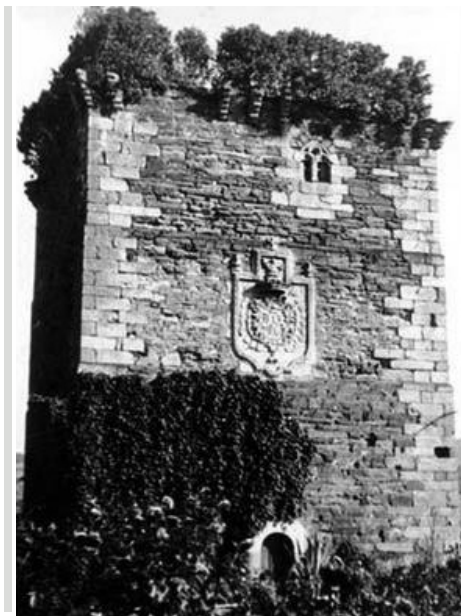
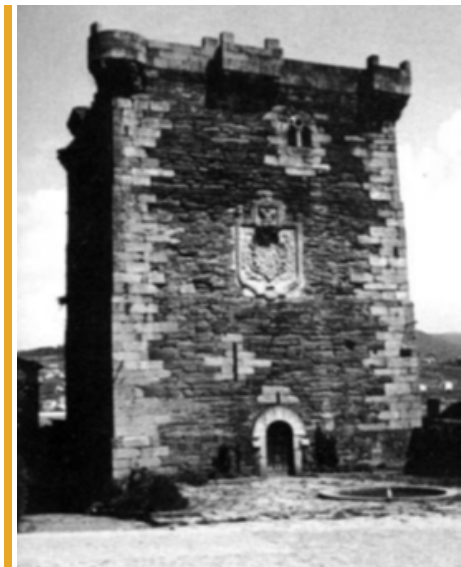
Fig. 7 e 8: O torreón, 1953 e 1970, trala primeira proxecto de restauración.¹²

Habería que agardar ata 1951 para que se producise a verdadeira restauración do torreón. Nese ano, o arquitecto **Antonio Tenreiro** realizaba un proxecto de rehabilitación que contemplaba a planta baixa e primeira para un museo, un arquivo e biblioteca na segunda, e unha vivenda para catro artistas na terceira¹⁴. O museo tiña a finalidade de albergar algunhas pezas procedentes do antigo pazo, que se almacenaban no torreón e que aínda hoxe se poden ver expostas nel. A esta primeira restauración correspóndese a porta do lado sur, baixo o escudo, o coroamento de dous dos lados e o túnel de saída á cuberta.

O segundo proxecto de restauración foi levado a cabo en 1974 polo arquitecto **Carlos Fernández Gago-Varela**, rematando o coroamento, abrindo unha segunda porta no lado norte e habilitando a totalidade do edificio para museo, adquirindo a imaxe que se pode contemplar hoxe en día. Con posterioridade a 1974, desapareceron as construcións que imposibilitaban que fora circundado, e creouse o actual *Centro de Interpretación dos Andrade*.

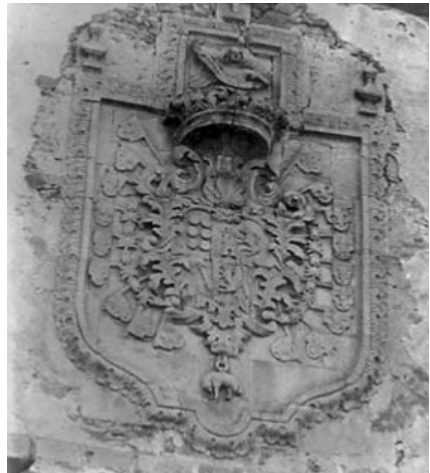
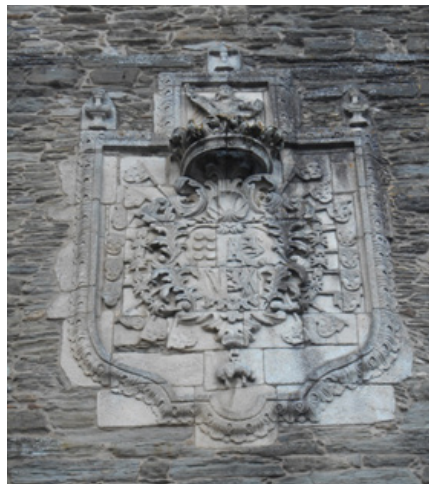
Fig.10: Escudo nos seus emprazamentos orixinal e actual.²⁰

Amarxe das ventás e dos elementos conservados e catalogados do museo interior, o elemento máis destacado do torreón desde o punto de vista artístico é o escudo situado na fachada sur, e que anteriormente estaba emprazado no lado leste do desaparecido pazo.

Este escudo representa a don **Ginés Ruiz de Castro Andrade e Portugal** (1666-1741), **XI conde de Lemos** e **VIII conde de Andrade**, realizado a finais do século XVII, quizais a raíz dunha das escasas visitas que os **condes de Andrade** fixeron á vila durante os séculos posteriores á unión coa **casa de Lemos**¹⁶.

Contén as armas dos **Castro** (seis roeles¹⁷), **Enríquez de Castela** (león e castelo), **Silva** (león rampante), **Mendoza** (cadea) e a banda coa lenda piadosa Ave María dos **Andrade**, un anxo sostendo unha filacteria coa divisa **NOLITE NOCERE** (“non fagas dano”), a coroa condal, as

dezaoito bandeiras flordelisadas¹⁸, gañadas por **Fernando de Andrade**, primeiro **conde de Andrade**, na *batalla de Seminara* perante os franceses (no ano 1503); e o colar da *Orde do Toisón de Ouro*, fundada polo **Duque de Borgoña Filipe o Bo** (co carneiro característico) que **Carlos II** lle concedeu a **don Ginés**. Este escudo principal está rodeado de follas grandes, quizais de carballo, e conta tamén cunha cuncha entre grandes follas e adornos florais que sosteñen a coroa. Nos extremos da parte superior, vense unha a cada lado, dúas figuriñas á maneira de alfís do xadrez. E todo o conxunto, nas súas tres partes, central (case a totalidade do escudo), superior (enmarca o anxo) e inferior (contén a insignia do *Toisón de Ouro*) está rematado por unha sinxela cenefa¹⁹.
