SAN MIGUEL DE
BREAMO

La ermita de *San Miguel de Breamo* está situada en lo alto del monte del mismo nombre, a 305 m. de altitud. Pertenece al ayuntamiento de Pontedeume y a la parroquia de *San Pedro de Vilar*. Fue declarada *Monumento Nacional* en 1931.

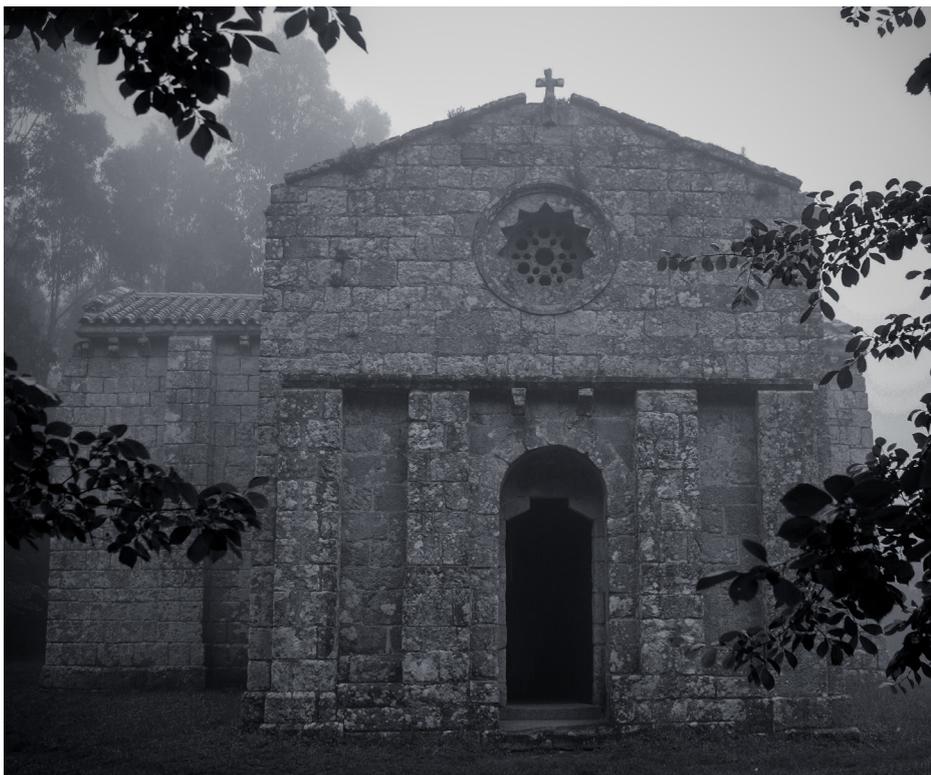
Fig. 2: Iglesia de San Miguel de Breamo, fachada principal⁵.

La iglesia tiene una inscripción en el contrafuerte de la izquierda de la puerta de la fachada occidental, que indica la fecha de finalización de la primera etapa constructiva: “E: M: CCXX: V”, es decir, era de 1225, o lo que es lo mismo: año de 1187. Aún así, tuvo intervenciones posteriores.

La puerta principal, de medio punto, sorprende por su sobriedad. La primitiva debió desaparecer, posiblemente con la reparación del prior *Francisco Espinosa* a principios del siglo XVII. El monasterio dejó de estar habitado y se realizó una portada "atemporal" que no desentonara con el resto del edificio. Lo mismo ocurrió con la fachada, con una hechura semejante a la puerta y diferentes ábsides y bóvedas, mucho mejor construidas, correspondientes a otros maestros. Poco se puede apreciar de la antigua fachada; quizás lo principal sea el perpiaño con la inscripción de la fecha de finalización de la primera etapa constructiva.

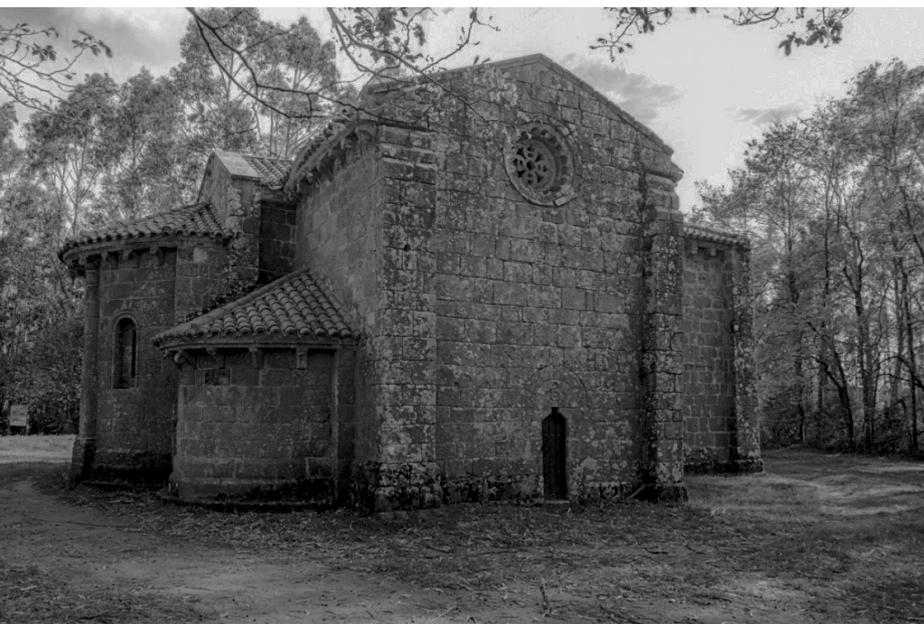
Fig. 3: Iglesia de San Miguel de Breamo, cabecera y nave transversal del lado norte⁶.

La construcción de la iglesia se inició por la cabecera, como era habitual. El cuerpo absidal posee unidad estructural, pero no decorativa, lo que nos sitúa ante la participación de diversos canteros. En esta primera etapa constructiva se realiza, además de la cabecera y el muro del transepto que contiene los ábsides, las partes inferiores de la nave transversal y se inicia la construcción de los arcos cruceros. Estos canteros no dejaron ninguna marca, algo que sí hicieron los de la segunda etapa constructiva, con una "S".

En el exterior, el cuerpo absidial sobre un banco. Los ábsides laterales presentan una altura menor que la central, y cuentan con una saetera. El ábside central se une a la nave transversal mediante un tramo recto destacado en altura, y está dividida por dos columnas contiguas. Los capiteles se decoran con motivos vegetales y cornisa decorada con temas geométricos. En cada tramo se abre una ventana, sencilla y de medio punto, con una fina saetera central.

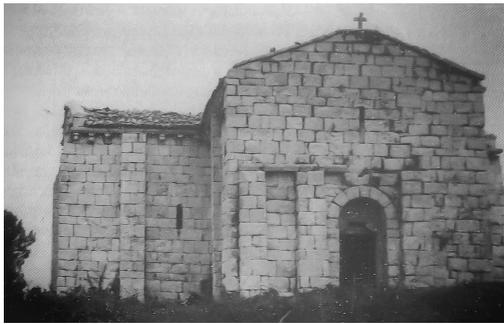
Fig. 4: Iglesia de San Miguel a principios del siglo XX. Todavía no contaba con el rosetón en la fachada principal.⁸

debió de existir otra reparación en la que se colocó el rosetón actual de la fachada principal, se reparó el que ya existía del frontispicio norte del transepto, se volvió a abovedar el primer tramo de la nave principal y se levantó el contrafuerte del extremo derecho de la fachada. La última reforma tuvo lugar en 1971 con la limpieza interior que eliminó las capas de cal, lo que le confirió a la iglesia el estado actual.

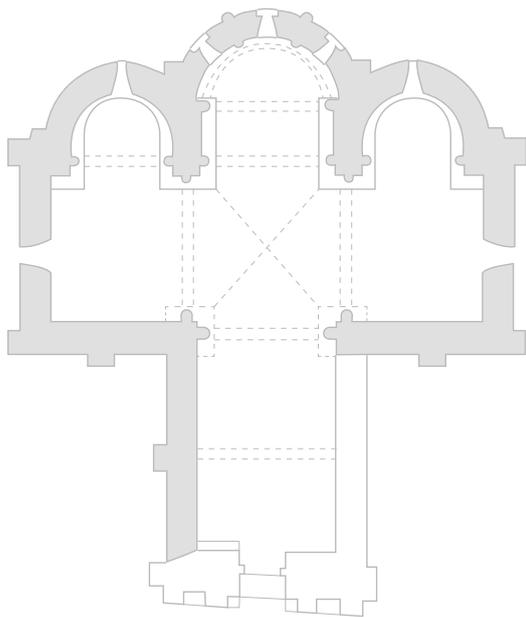
Fig. 5: Planta de la Iglesia de San Miguel de Breamo. Las partes en color oscuro son las románicas⁹.

La iglesia es el único resto que queda de las antiguas dependencias del monasterio. Su planta es de cruz latina, de una sola nave pero tres ábsides, un tipo de planta que no abunda en el románico gallego⁹. Lo más sorprendente en **Breamo** es el gran desarrollo de la nave transversal, que supera en longitud y anchura a la nave principal.

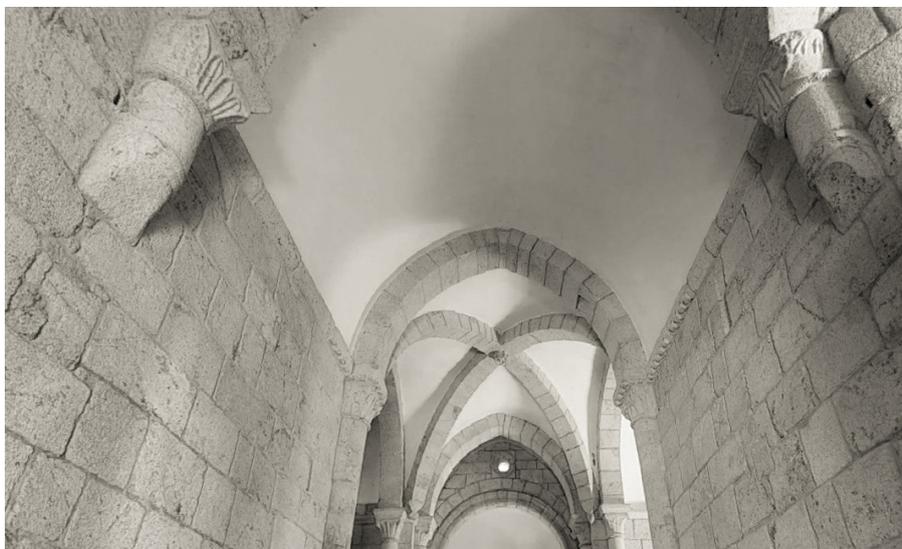
Fig. 6: Bóveda cuatripartita del crucero, y de medio cañón en la nave principal¹¹.

En lo que se refiere a la cubierta, la iglesia está totalmente abovedada, circunstancia poco frecuente en el románico gallego. Las bóvedas están revocadas y parten de una imposta que, prologando los cimacios de los capiteles, recorre todo el perímetro. La cubierta de los ábsides es la habitual: las laterales se cubren con bóveda de horno; la central, con bóveda de horno y hemiciclo, y de medio cañón apuntado el tramo recto. Los brazos de la nave transversal presentan bóveda de medio cañón apuntado.

En cuanto a esta cubrición, lo más destacado es la bóveda de intersección de las naves. Se trata de una bóveda cuatupartita, una de las primeras que se construyeron en Galicia que llegaron hasta nosotros. Está formada por arcos prismáticos en arista viva, y cuenta con tres particularidades con respecto a otras bóvedas semejantes: el uso y la distribución, en su construcción, de arcos apuntados junto con otros de medio punto; segundo, que al no estar doblados los arcos fajones la bóveda se integra perfectamente en el resto de la cubierta, evitando la configuración del espacio en compartimentos que se crea en otros casos; y tercero, la forma de estar los arcos cruceros, que en lugar de desaparecer fundiéndose en las esquinas descansan en cornisa, lo que permite un remate con decoración.

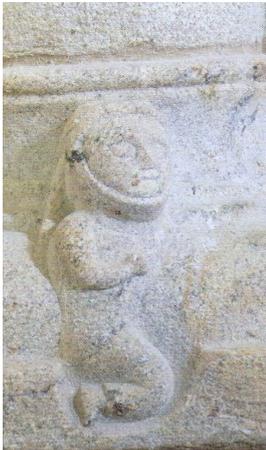
Fig. 7: Figura en la base de una columna del presbiterio¹².

La decoración escultórica en las bases es una originalidad

de **Breamo**, en la base de la semicolumna izquierda del lado de la epístola y en las del interior del presbiterio. En la primera, se representan tres cuadrúpedos, posiblemente perros, que al morderse hacen una cadena, constituyendo una escena muy naturalista. En las otras bases decoradas, puede destacarse la semicolumna de la izquierda de las que recogen el arco triunfal, en la que se representa una figura arrodillada (quizás el maestro cantero) con las

manos en el pecho, mirando hacia el altar, cubriendo su cabeza con una especie de turbante y con unas facciones perfectamente marcadas. En la base de la semicolumna opuesta se labró una cara.
